**INFORME DE AUDITORÍA GUBERNAMENTAL
CON ENFOQUE INTEGRAL
Modalidad Especial
Calidad del Agua y Estado de los Sistemas de Tratamiento de Aguas
Residuales en la Zona Rural del Municipio de La Unión**

**MUNICIPIO DE LA UNION VALLE DEL CAUCA
VIGENCIA 2016**

**CONTRALORÍA DEPARTAMENTAL DEL VALLE DEL CAUCA
SANTIAGO DE CALI- SEPTIEMBRE 2017**

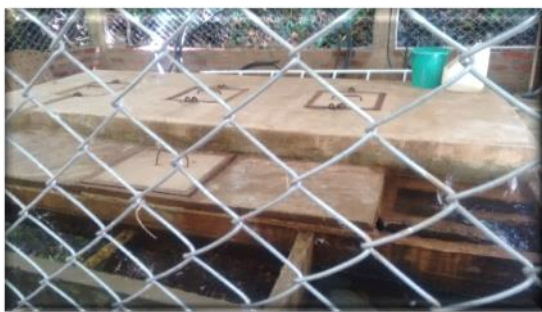
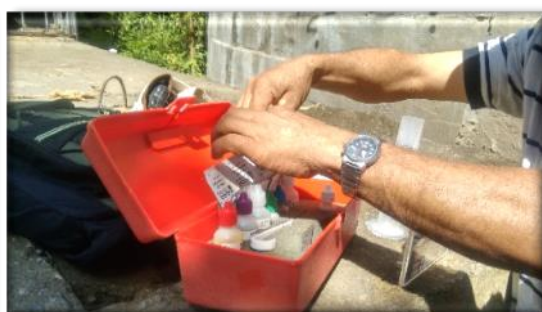
Acueducto de Pajaro de Oro

Se evidenció que aunque no cumplen con el IRCA, actualmente están implementado el plan de mejoramiento, el cual fue aprobado por la UES.

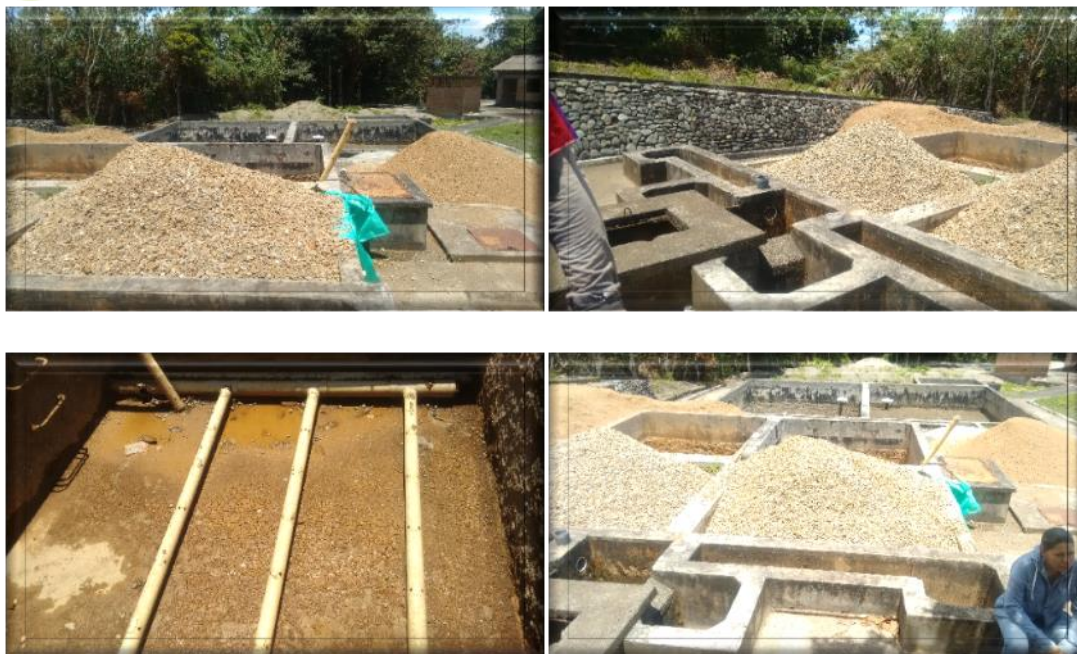
Fotos: Planta de tratamiento Quebrada Grande

Se evidenció que el agua no tiene ningún tipo de tratamiento, cuenta con infraestructura pero no la están utilizando.

Como es el caso del acueducto de Quebrada Grande que abastece 14 veredas (Quebrada Grande, La Playa, El Jordán, Violetas, Castillo, Cedro, Ventiaderos, Sabanazo, Carpintero, La Trinidad, Jardín Ojedas, Paramillo Los Pinos y Depensita), tiene planta de tratamiento pero no está en funcionamiento.

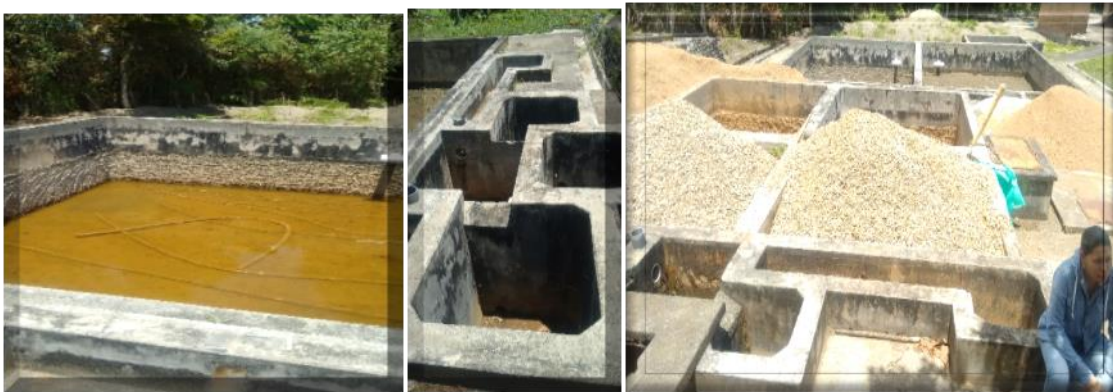
Fotos: Planta de tratamiento Quebrada Grande

Presentado deficiencias en la aplicación del Artículo 15 de la Resolución 2115 del 2007, la cual establece que cuando el agua no es apta para el consumo humano, debe haber gestión directa de acuerdo a su competencia de la persona prestadora, alcaldes y gobernadores.

Esta situación se genera por la ausencia de mecanismos de seguimiento, control y monitoreo cuando se obtiene este tipo de resultados, lo que ocasiona registros poco útiles, pues frente a ellos no se toman las medidas pertinentes, oportunas y eficaces para mitigar los riesgos en la población.

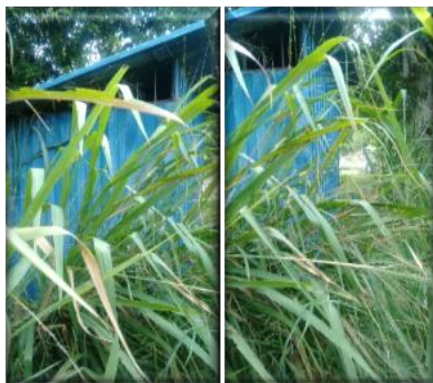
Foto: Planta de San Luis (Antigua)

Planta de tratamiento de aguas residuales de San Luis (Antigua)

Debido al continuo incumplimiento por parte del Municipio de La Unión, la CVC mediante Resolución 0780 N° 344 del 27 de agosto del 2014, impuso una multa al municipio de la Unión por valor de \$368 millones de pesos e impuso una serie de obligaciones, las cuales a la fecha no se están cumpliendo totalmente, por el estado en el que actualmente se encuentra la planta (falta de mantenimiento).

Se evidenció deficiente mantenimiento en la planta de tratamiento de aguas residuales de San Luis, encontrándose invadida de maleza. No se han evaluado los parámetros fisicoquímicos con el fin de determinar si cumple con los límites

máximos permisibles en los vertimientos puntuales a los cuerpos de agua superficiales.

Situación que se da por debilidades de control que no permiten advertir oportunamente el problema, falta de mecanismo de seguimiento y monitoreo, ocasionando uso ineficiente del recurso, así como la ineficacia del logro de la meta.

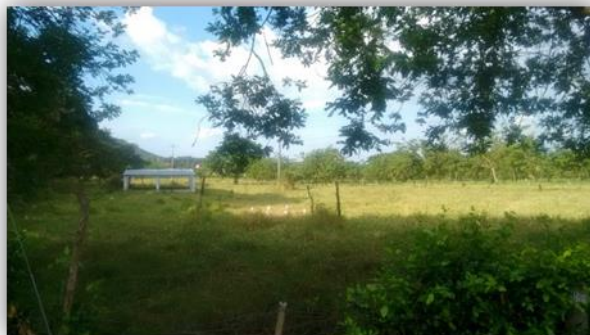
Planta de tratamiento de aguas residuales de San Luis (construida en el año 2012)

Esta planta nunca ha entrado en funcionamiento, no tiene entrada de aguas residuales.

Esta planta fue realizada a través del convenio N° 003 del 2011 con la empresas municipales de Tuluá (EMTULUA). Convenio que aún no ha sido liquidado.
