Santiago de Cali, 24 de abril de 2017

CACCI 2790

ASUNTO: Informe Final Respuestaa Denuncia Ciudadana CACCI 6058DC- 91-2016

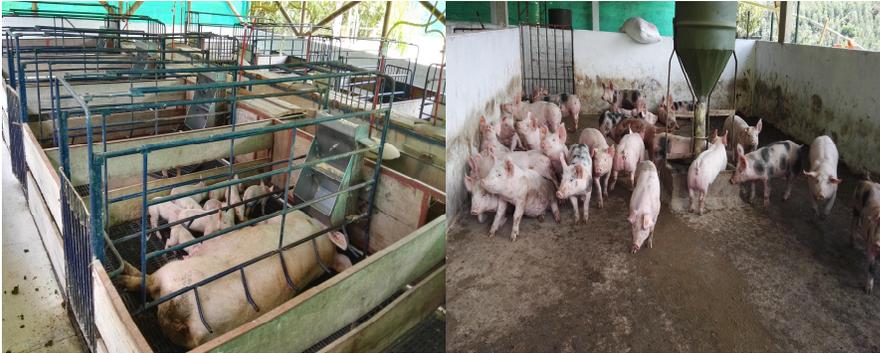
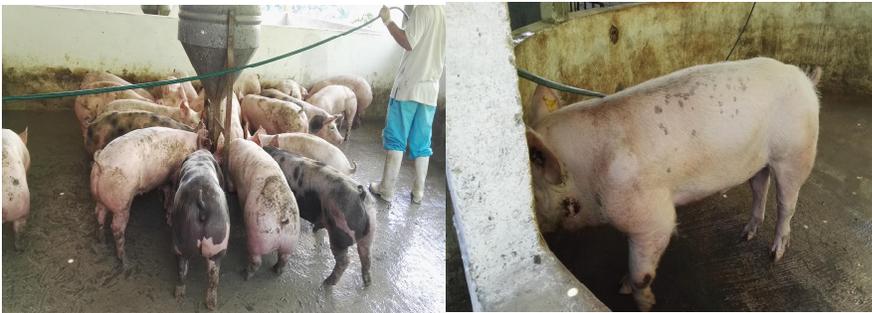
- Se tiene al cuidado de dos personas alrededor de unos 100 cerdos, los cuales están en diferentes periodos de edades, existen desde crías bebés pasando por todas las etapas, tal como se muestra en las siguientes fotografías, las zonas donde se crían los cerdos se encuentran aseadas, no se encuentra presencia de vectores sanitarios, como moscas y otros que son muy comunes en estas áreas, de igual forma los olores que se emiten son pocos.

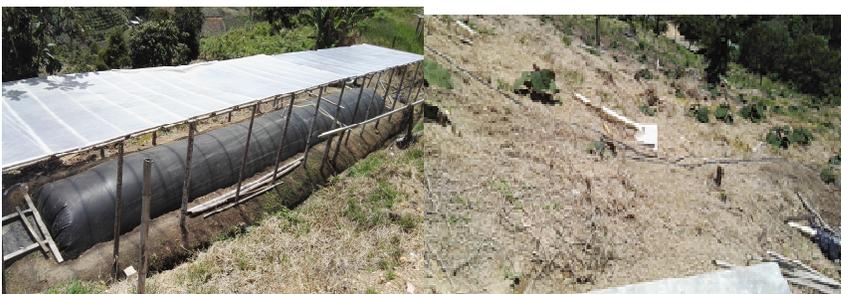
Biodigestores

- Las aguas residuales producidas por las actividades de limpieza de los sitios donde se encuentran los porcinos, se depositan aun sistema de biodigestores que tiene como función principal remover la materia orgánica y evitar la proliferación de malos olores, al igual que evitar el contacto directo de las aguas sin ningún tratamiento previo, cabe anotar que las descargas de dichas aguas no fueron evaluadas, por no contar con los equipos necesarios para esto, sin embargo se solicitara a la unidad de saneamiento básico del Valle del Cauca UES, realizar monitoreos de estas aguas para hacer posible técnicamente si existe contaminación y de qué tipo. A continuación se presenta el biodigestores.

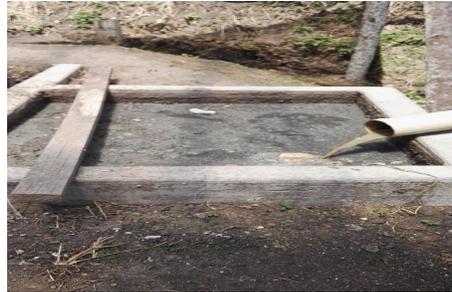
Cámara de Recibo

Cámara de inspección y Recibo de aguas Residuales

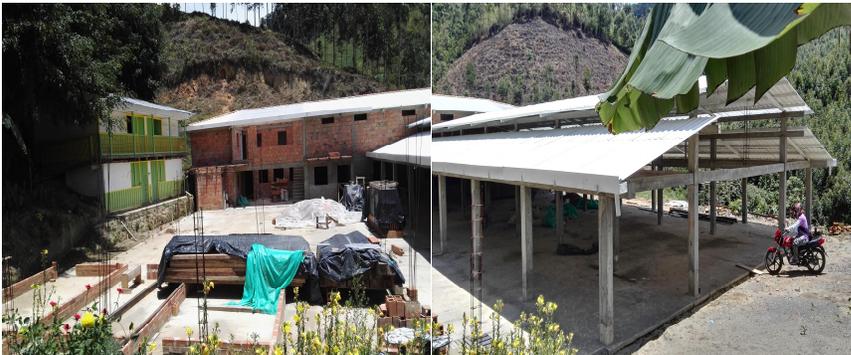
- Durante la visita se observaron materiales de construcción y obras sin terminar en la zona, según lo establecido por el administrador de la Finca, en estos espacios se estaba construyendo la Capilla y habitaciones. No se estaban realizando labores de construcción. Se muestra en las fotografías los materiales depositados y el avance de las obras.

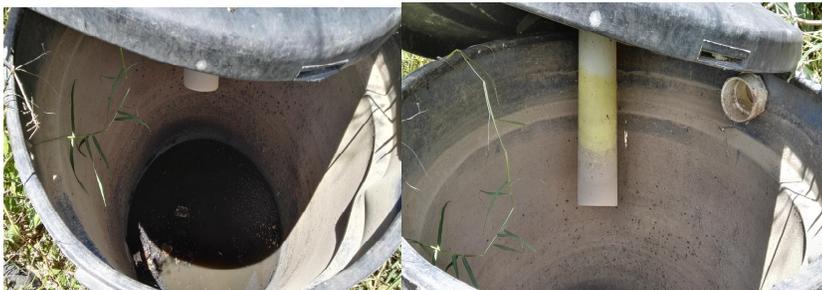
- Se realizó recorrido por el alcantarillado sanitario, encargado de transportar las aguas residuales domésticas, hasta los diferentes pozos sépticos ubicados para realizar la remoción de la carga orgánica producida por dichas aguas, se muestra en las siguientes imágenes estos tanques sépticos.

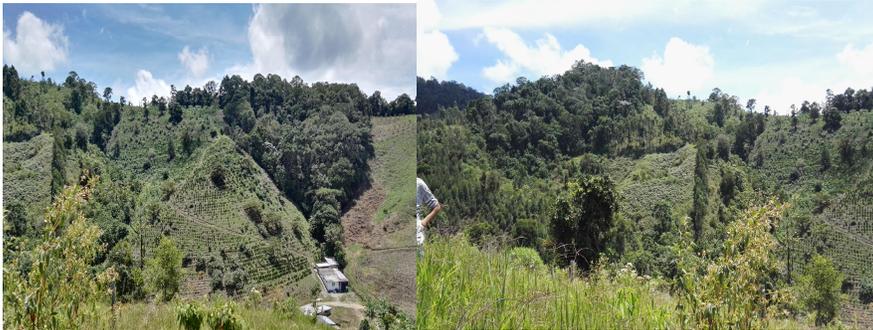
- Durante el recorrido, se aprecian en algunas zonas del terreno que pertenece a la finca de retiro, que en este terreno existen una serie de cultivos, de igual forma que se conservan relictos boscosos mediante los cuales se busca proteger y prevenir la presencia de deslizamiento o erosión del terreno
