**INFORME DE AUDITORÍA GUBERNAMENTAL
CON ENFOQUE INTEGRAL
Modalidad Especial
Calidad del Agua y estado de los sistemas de Tratamiento de Aguas
Residuales en la Zona Rural del Municipio de el Cairo**

**MUNICIPIO DE EL CAIRO VALLE DEL CAUCA
VIGENCIA 2017**

**CONTRALORÍA DEPARTAMENTAL DEL VALLE DEL CAUCA
SANTIAGO DE CALI- 2018**

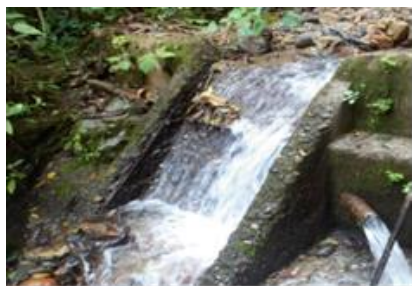
BOCATOMA

El Sistema de acueducto se abastece del Área Hidrográfica Pacífico, zona río San Juan, Cuenca Río Garrapatas, subcuenca Río Las Vueltas para finalizar en la bocatoma ubicada en la Quebrada Farallones, dicha estructura cuenta con captación (bocatoma de fondo), tanque de almacenamiento de aproximadamente 100 metros cúbicos, el cual su estructura se encuentra en regular estado físico y una caseta para sistema de desinfección, la cual se encuentra fuera de servicio, significando con esto que el agua se está distribuyendo a la comunidad sin ningún tratamiento químico o físico previo, agua cruda. La Fuente abastecedora pese a encontrarse ubicada en un área de reserva forestal, puede estarse viendo expuesta a contaminantes derivados de las dinámicas de los ciclos naturales del bosque aguas arriba de la bocatoma, generando con esto la necesidad de implementar un sistema de tratamiento que garantice la potabilización del agua cruda que se está tomando y distribuyendo en el momento.

Durante el recorrido de campo se observó que los sistemas de tratamientos de agua para consumo humano visitados, cuentan con la infraestructura para realizar el proceso de desinfección pero esta no está en uso, no se realiza filtración del agua y las fuentes abastecedoras son impactadas por las acciones propias del ecosistemas, deslizamientos de árboles perdida de cobertura vegetal. Generando con esto que las fuentes abastecedoras presenten niveles de contaminación natural, haciendo necesario la implementación de estructuras para remover características físicas y microbiológicas.

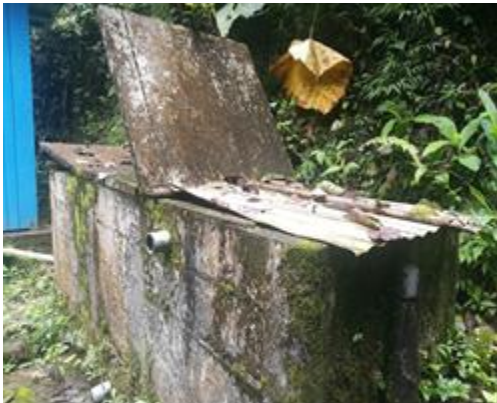
DESARENADOR

El Sistema de acueducto se abastece del Área Hidrográfica Pacífico, Cuenca Río Garrapatas, subcuenca Río Las Vueltas para finalizar en la bocatoma ubicada en la Quebrada Alto Bonito, dicha estructura cuenta con captación (bocatoma de fondo), tanque de almacenamiento de aproximadamente 13,5 metros cúbicos, y una caseta para sistema de desinfección, la cual se encuentra fuera de servicio, significando con esto que el agua se está distribuyendo a la comunidad sin ningún tratamiento químico o físico previo, agua cruda. La Fuente abastecedora pese a encontrarse ubicada en un área de reserva forestal, puede estarse viendo expuesta a contaminantes derivados de las dinámicas de los ciclos naturales del bosque aguas arriba de la bocatoma, generando con esto la necesidad de implementar un sistema de tratamiento que garantice la potabilización del agua cruda que se está tomando y distribuyendo en el momento, durante la visita no fue posible llegar a la bocatoma, debido a que el recorrido se hace por el cauce de la fuente abastecedora y el día de la visita este se encontraba obstruido, por el deslizamiento de varios árboles.

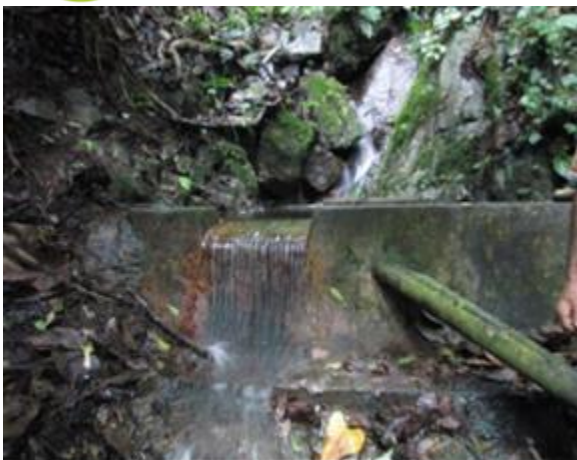
BOCATOMA

El Sistema de acueducto se abastece del Área Hidrográfica Pacífico, zona río San Juan, Cuenca Río Garrapatas, para finalizar en la bocatoma ubicada en la Quebrada Salmenia, dicha estructura cuenta con captación (bocatoma Forntal), tanque de almacenamiento de aproximadamente 30 metros cúbicos, y una caseta para sistema de desinfección, la cual se encuentra fuera de servicio, significando con esto que el agua se está distribuyendo a la comunidad sin ningún tratamiento químico o físico previo, agua cruda. La Fuente, puede estarse viendo expuesta a contaminantes derivados de las dinámicas de los ciclos naturales del bosque aguas arriba de la bocatoma, generando con esto la necesidad de implementar un sistema de tratamiento que garantice la potabilización del agua cruda que se está tomando y distribuyendo en el momento.

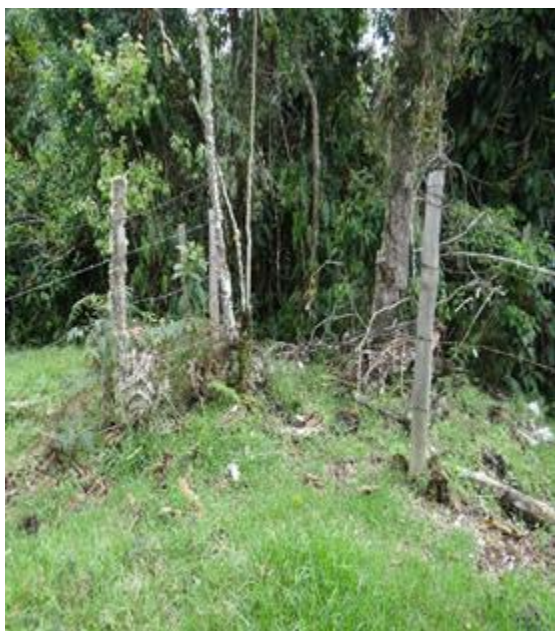
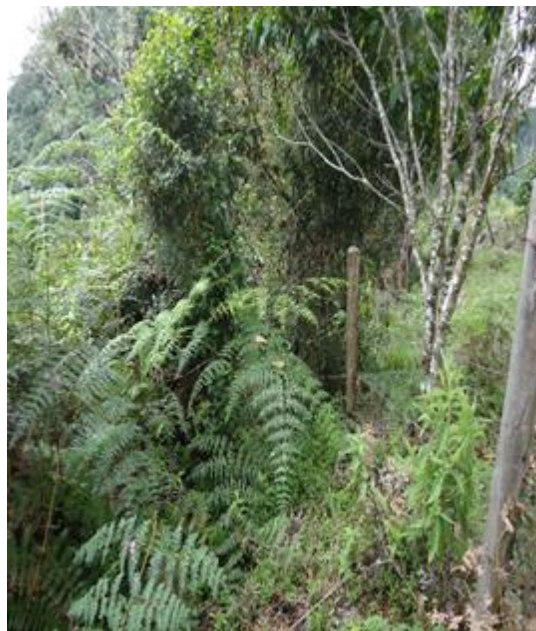
En visita de campo al predio se pudo evidenciar los diferentes nacimientos, que hacen parte de este y que abastecen el acueducto de la vereda la Sonora el predio hace parte de la cuenca protectora de la quebrada la Sonora, El municipio en el predio no tiene políticas de conservación integral de las áreas de importancia estratégica, se observan deficiencias en el aislamiento postes con hilos de alambre caídos y en mal estado no cuenta con aviso de que el predio pertenece al municipio y hace parte de zona protegida.

Situación que se da por las debilidades de control que no permiten advertir oportunamente el problema, a la falta de mecanismo de seguimiento. Generando riesgo de pérdida de la cobertura forestal, cambios en los usos del suelo y contaminación de la fuente hídrica.

Fotos de asilamiento en mal estado y sin valla que pertenece al municipio.
